# ► Skredfarevurdering for Skihytta Vest, Trysil kommune

Reguleringsplan

Oppdragsnr.: 5207429 Dokumentnr.: 5207429-RA-INGGEO-01 Versjon: J02 Dato: 2024-04-24

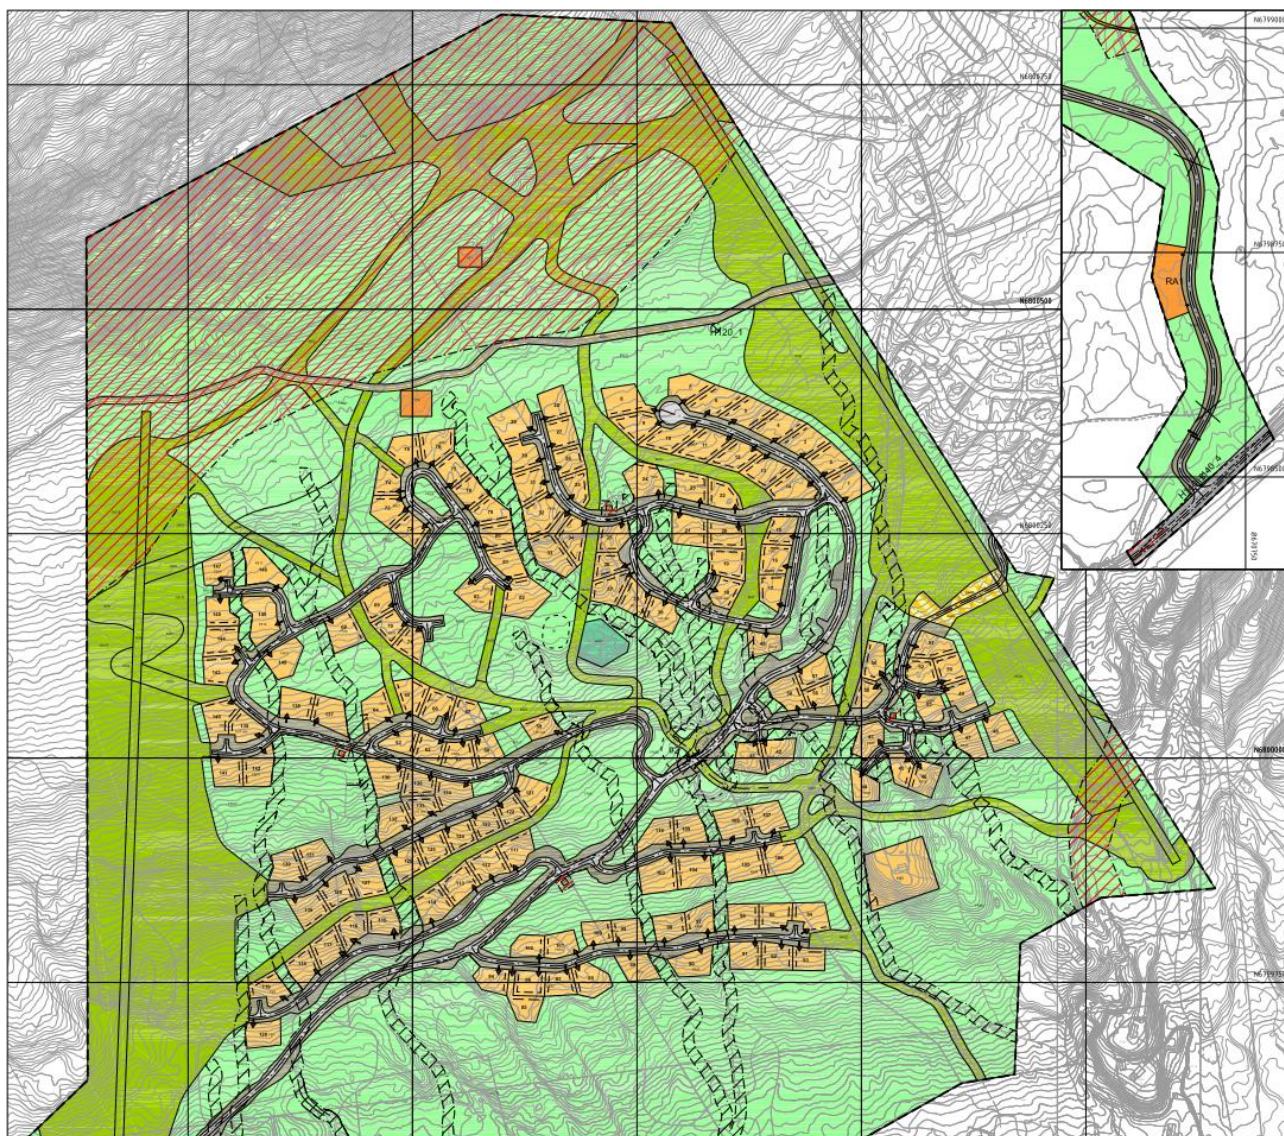
Figur 1-2: Utklipp fra foreløpig reguleringsplan som viser plassering av fritidsbebyggelse og høydebasseng.

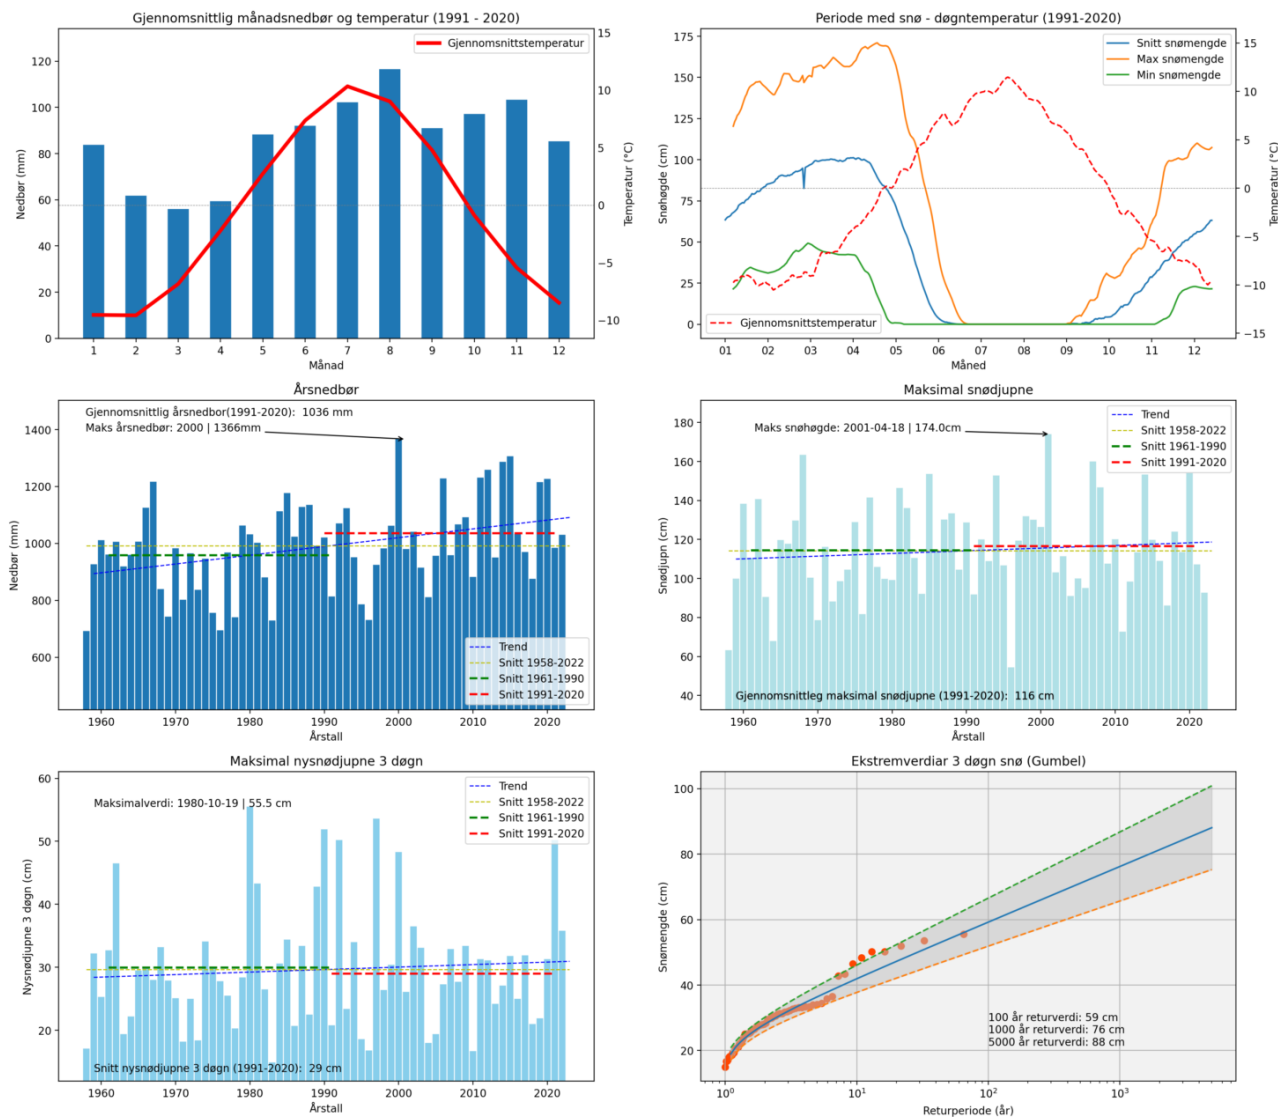
Figur 2-12: Klimaoversikt fra AV-klima som henter data fra NVE API griddede data. Datasettet tar utgangspunkt i snøkartene fra Xgeo (oppløsning 1 km x 1 km). Parametere som er benyttet er «Døgnsnedbør v2.0 – mm», «Døgntemperatur v2.0 - Celcius», «Snødybde v2.0.1 - cm», «Nysnø siste døgn - mm», «Nysnødybde 3 døgn - cm», «Regn - mm», «Vindretning 10m døgn», «Vindhastighet 10m døgn - m/s». Modellhøyde for utvalgte klimaoversikt er 1097 moh.

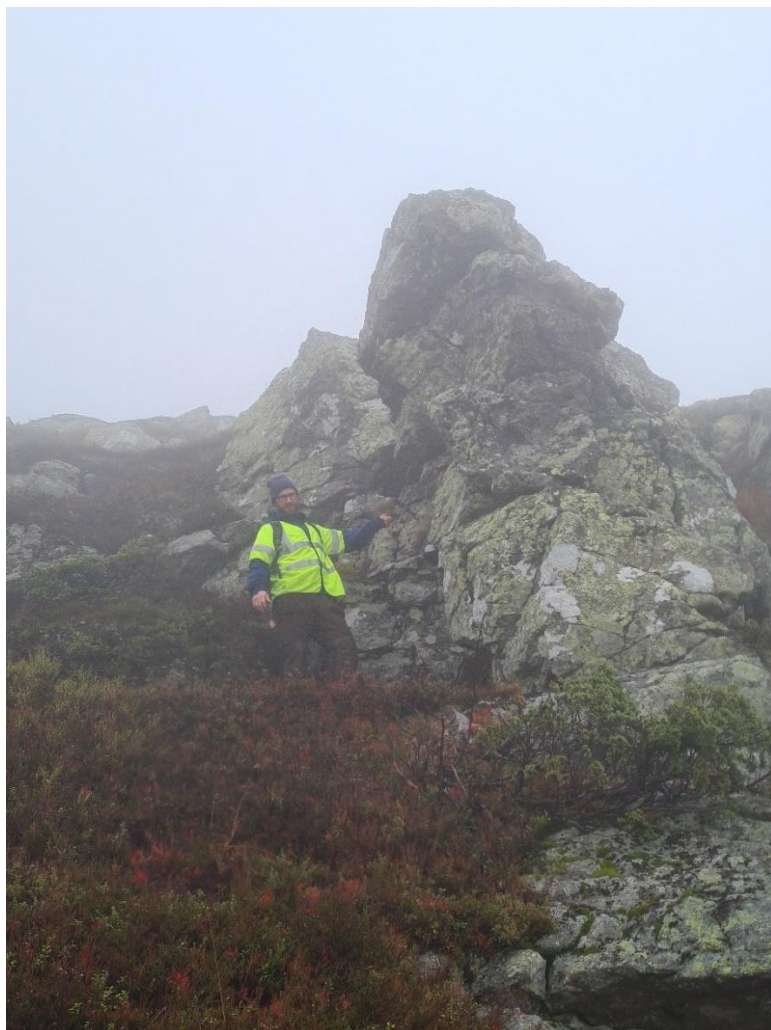
Berghammerne ved Julbokskjære er delvis avløste og har potensiale for utfall. Det er registrert sprekkesett som gir avgrensede blokker (Figur 4-2). Vegetasjonen i øvre deler består av lyngvegetasjon (Figur 4-3). Lenger ned i fjellsiden er det mye blokkmateriale i overflaten. Terrenget er småkupert med vegetasjon (Figur 4-4). Nede i kartleggingsområdet er det flere myrområder og mindre bekker. Det ble registrert materiale i stikkrennene under turvegen.

Figur 4-2: Avløste blokker i berghammer ved Julbokskjøre med potensiale for steinsprang.

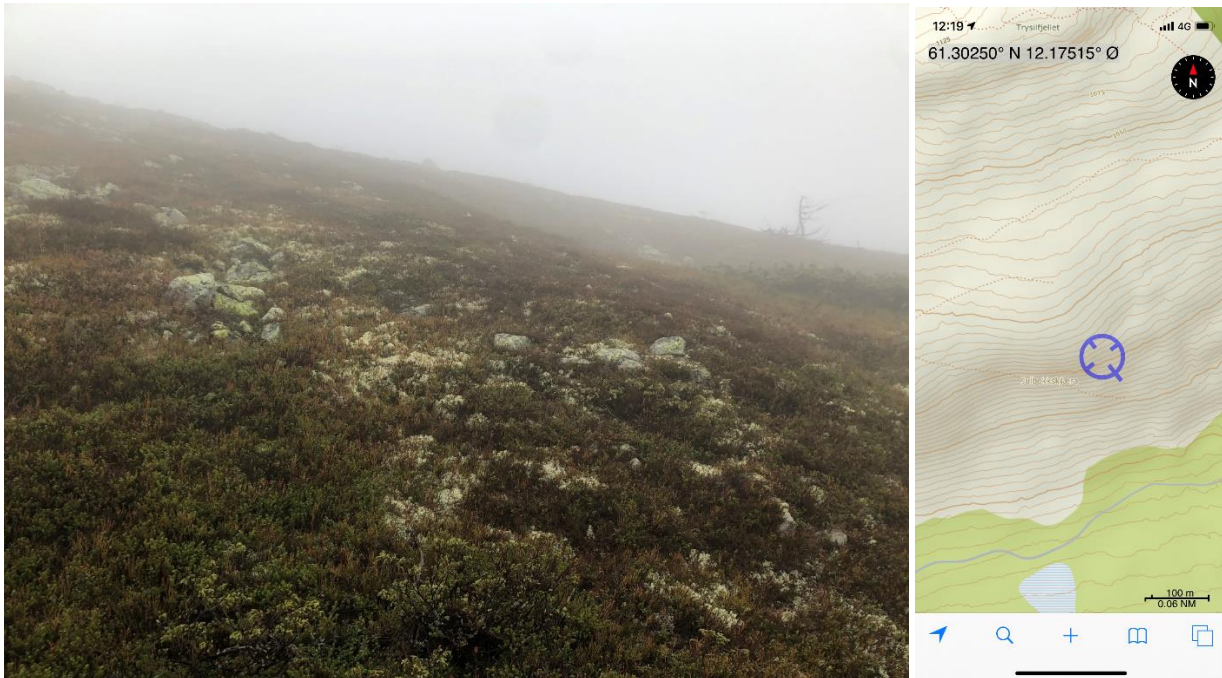
Figur 4-3: Øverst i planområdet er terrenghelningen 30-40°. Området har tett lyngvegetasjon.

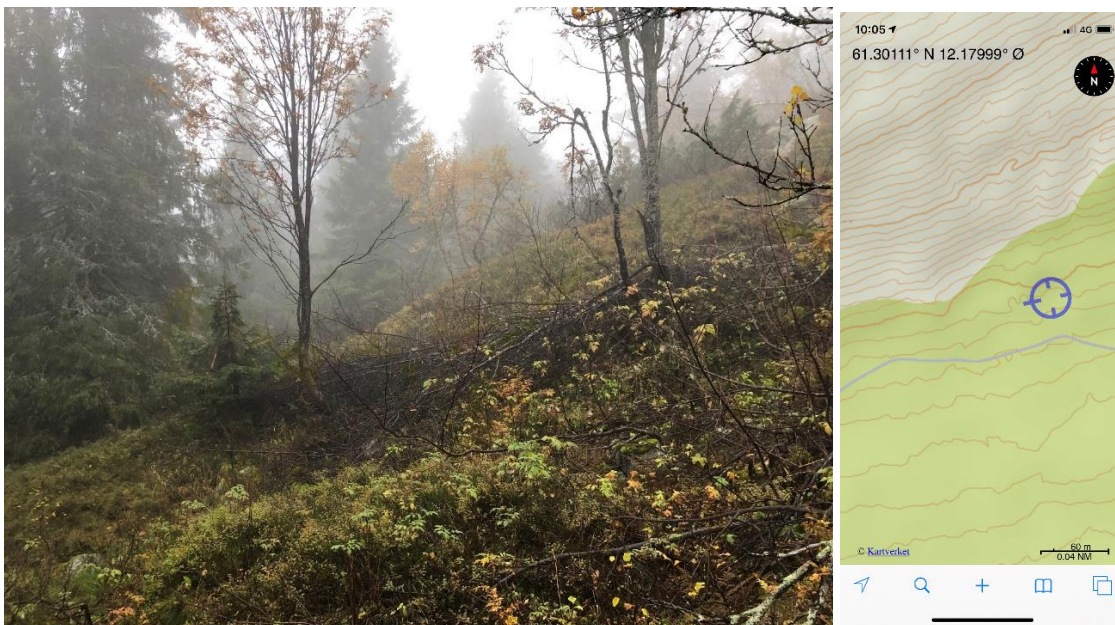
Figur 4-4: Foto av terrenget i aktsomhetsområde for jord- og flomskred. Terrenget er småkupert og veksler mellom små skråninger og forsenkninger.

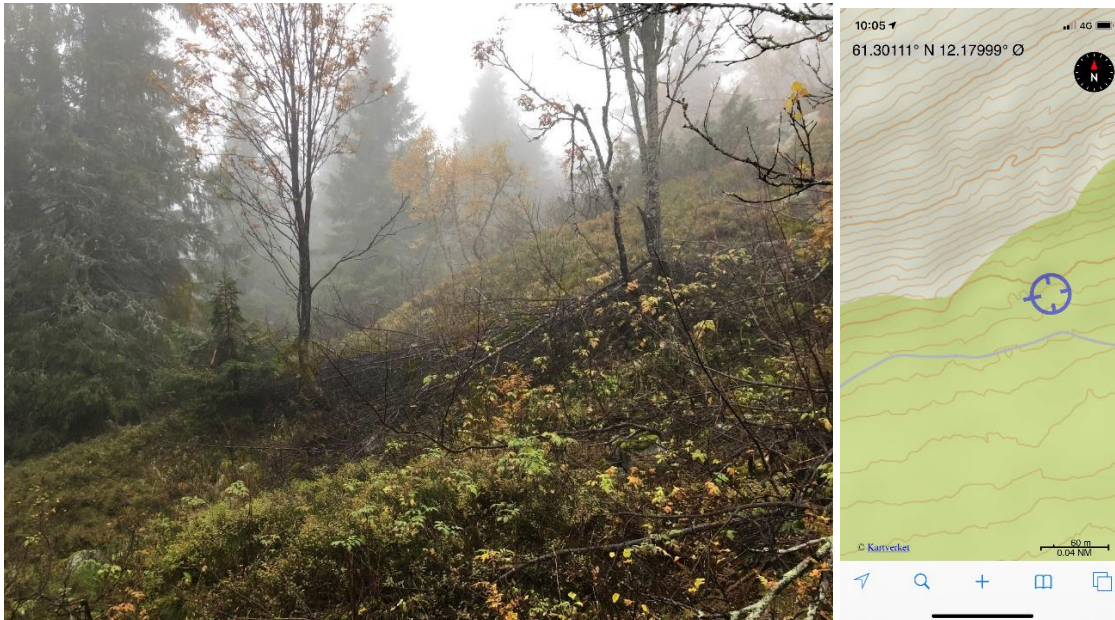
Figur 5-2: Foto av terrenget i aktsomhetsområde for jord- og flomskred. Terrenget er småkupert og veksler mellom små skråninger og forsenkninger.

Med bakgrunn i dette vurderes planområdet Skihytta vest å ha tilstrekkelig sikkerhet mot jord- og flomskred med nominell sannsynlighet for jord- og flomskred på mindre enn 1/1000. Videre er det forventet behov for å etablere gode løsninger for håndtering av flom- og overvann for å hindre vann på avveie, erosjon i løsmassene og flomskader i hyttefeltet og nedstrøms.

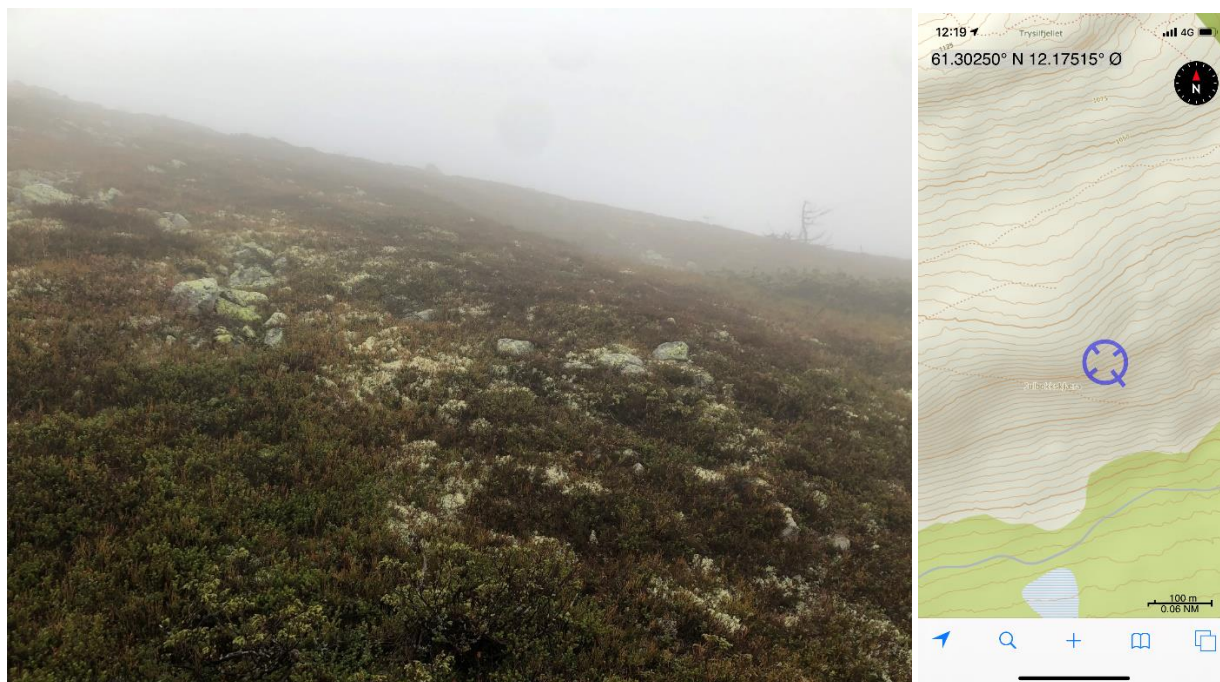
Figur 5-4: Øverst i planområdet er terrenghelningen 30-40°. Området har tett lyngvegetasjon.

Det vurderes at kartleggingsområdet ikke oppfyller krav til sikkerhet mot snøskred for sikkerhetsklasse S2 da nominell årlig sannsynlighet for snøskred vurderes å være større enn 1/1000 i øvre deler. Faresoner med snøskred som dimensjonerende skredtype er utarbeidet for deler av kartleggingsområdet, og er presentert i kap 6.

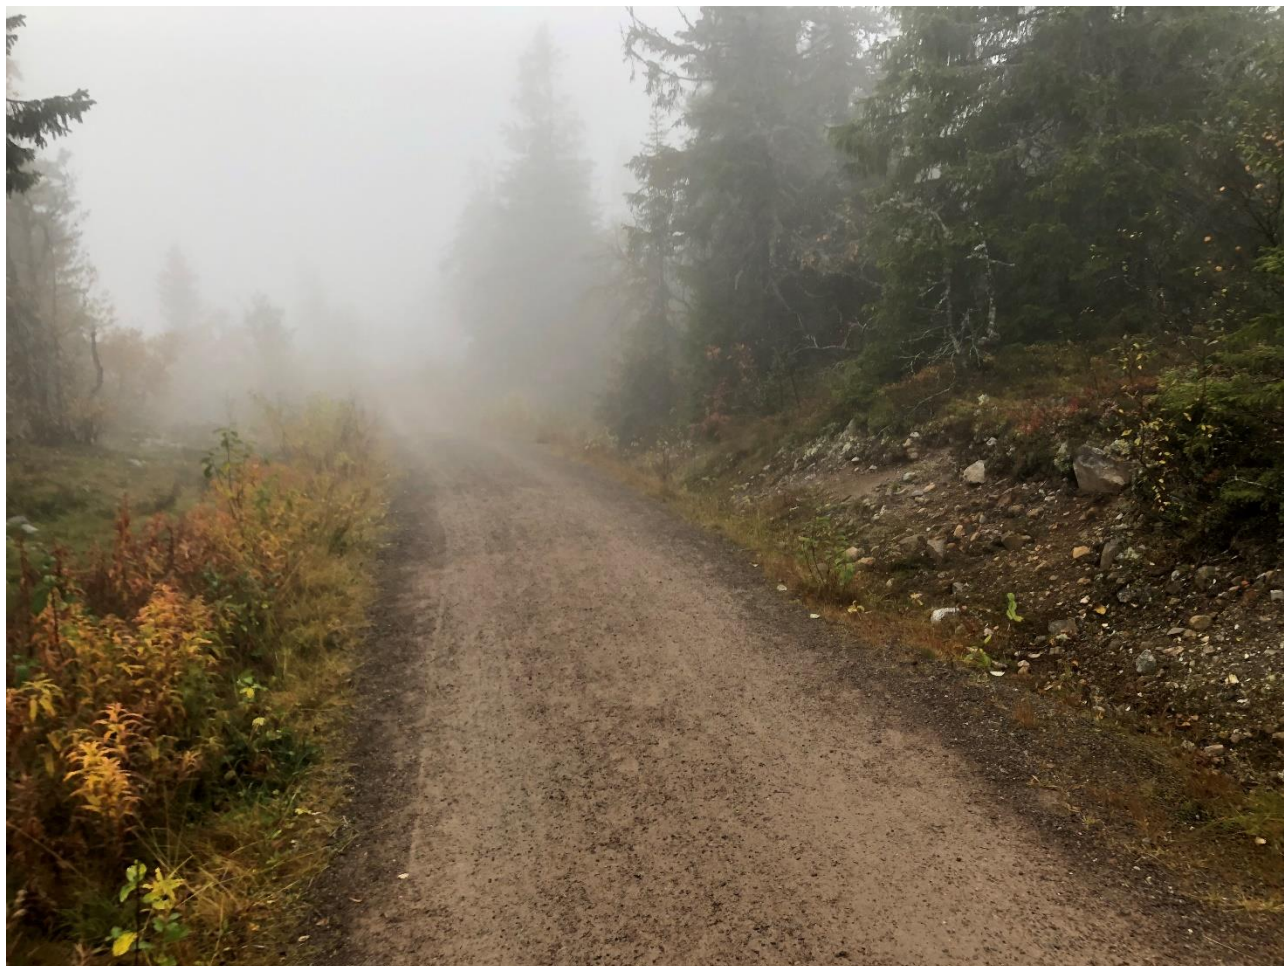
*Figur 1: Foto av eksisterende turveg, sett mot vest.*

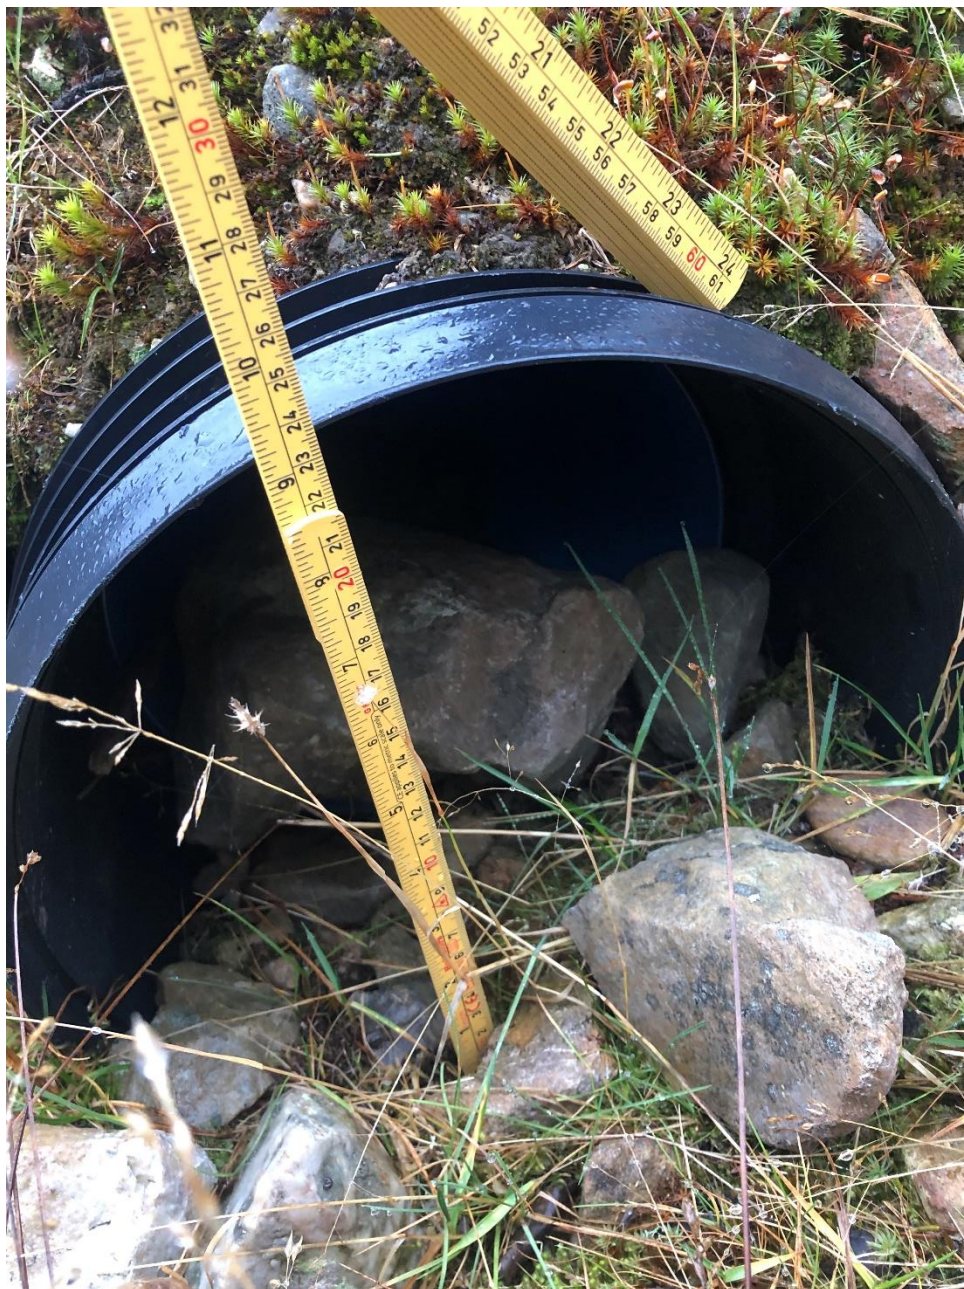
Figur 2: Stikkrenne med delvis gjenfylt åpning ved eksisterende turveg.

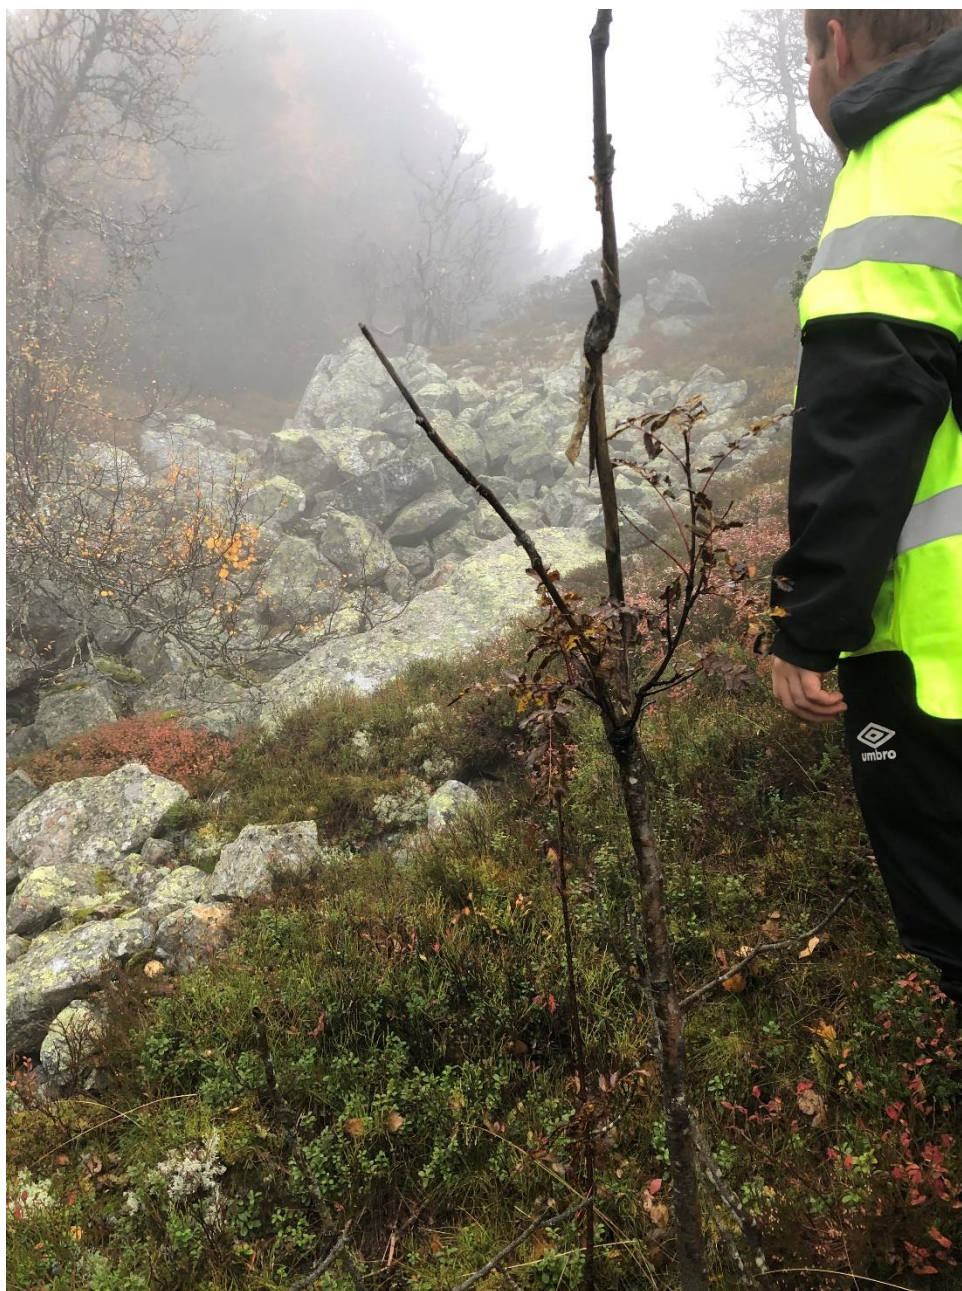
Figur 3: Blokkegjel like ved aktsomhetsområde for jord- og flomskred.

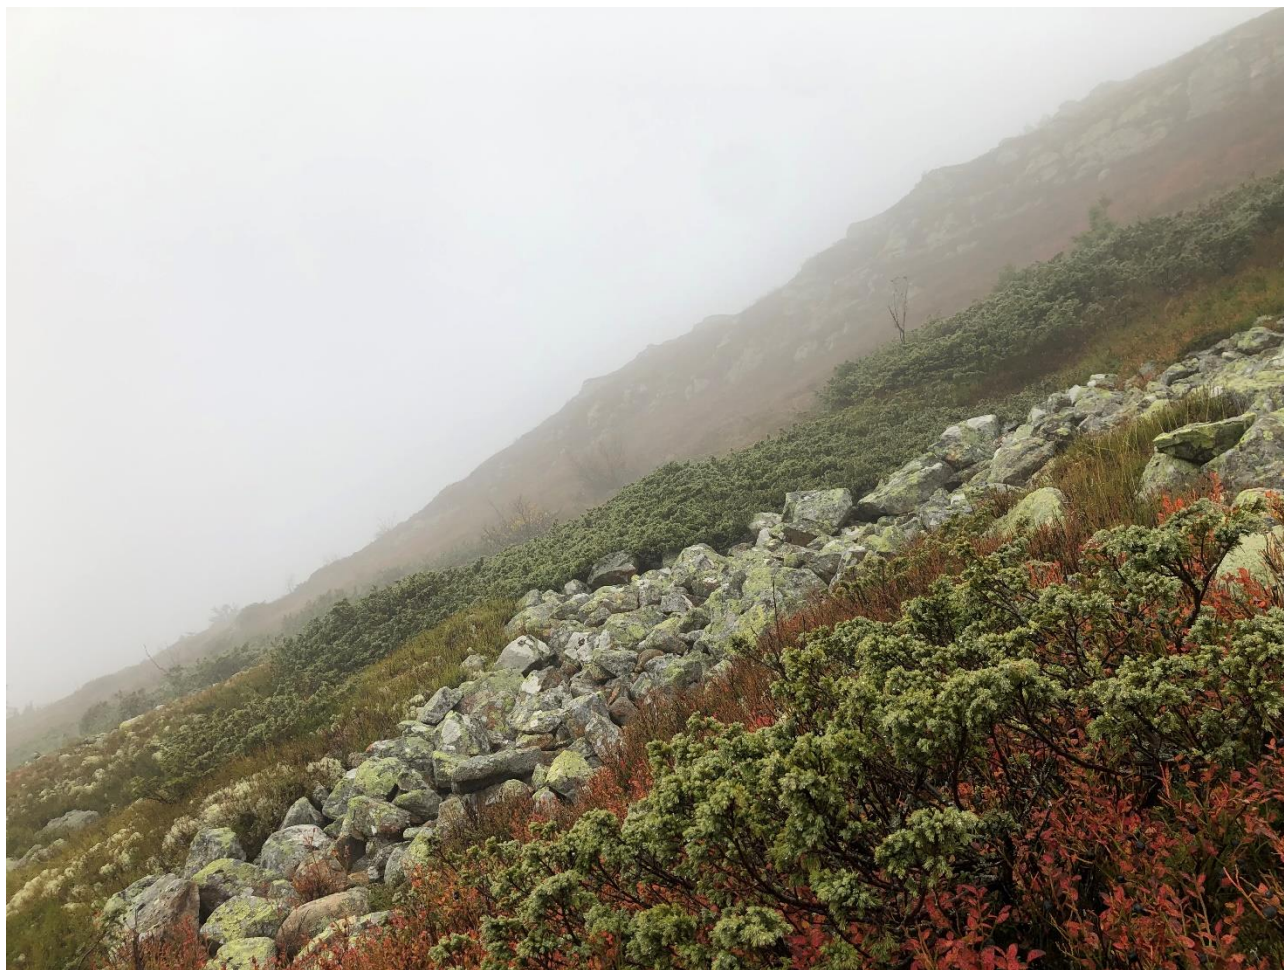
*Figur 4: Utløpsområde for snøskred, øverst i planområdet.*

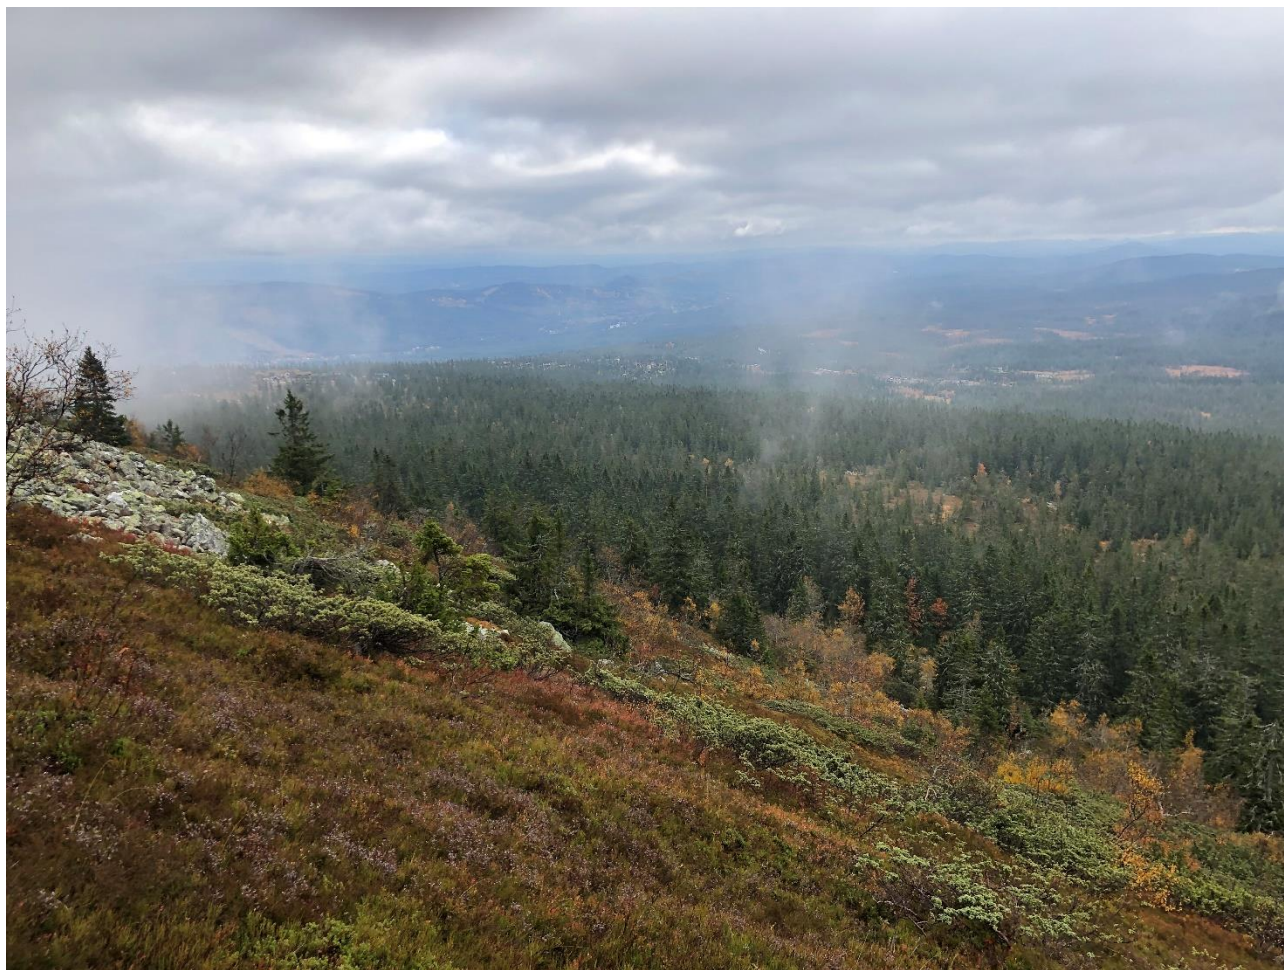
*Figur 5: Oversiktsbilde over planområdet sett fra nordvest mot sørøst.*

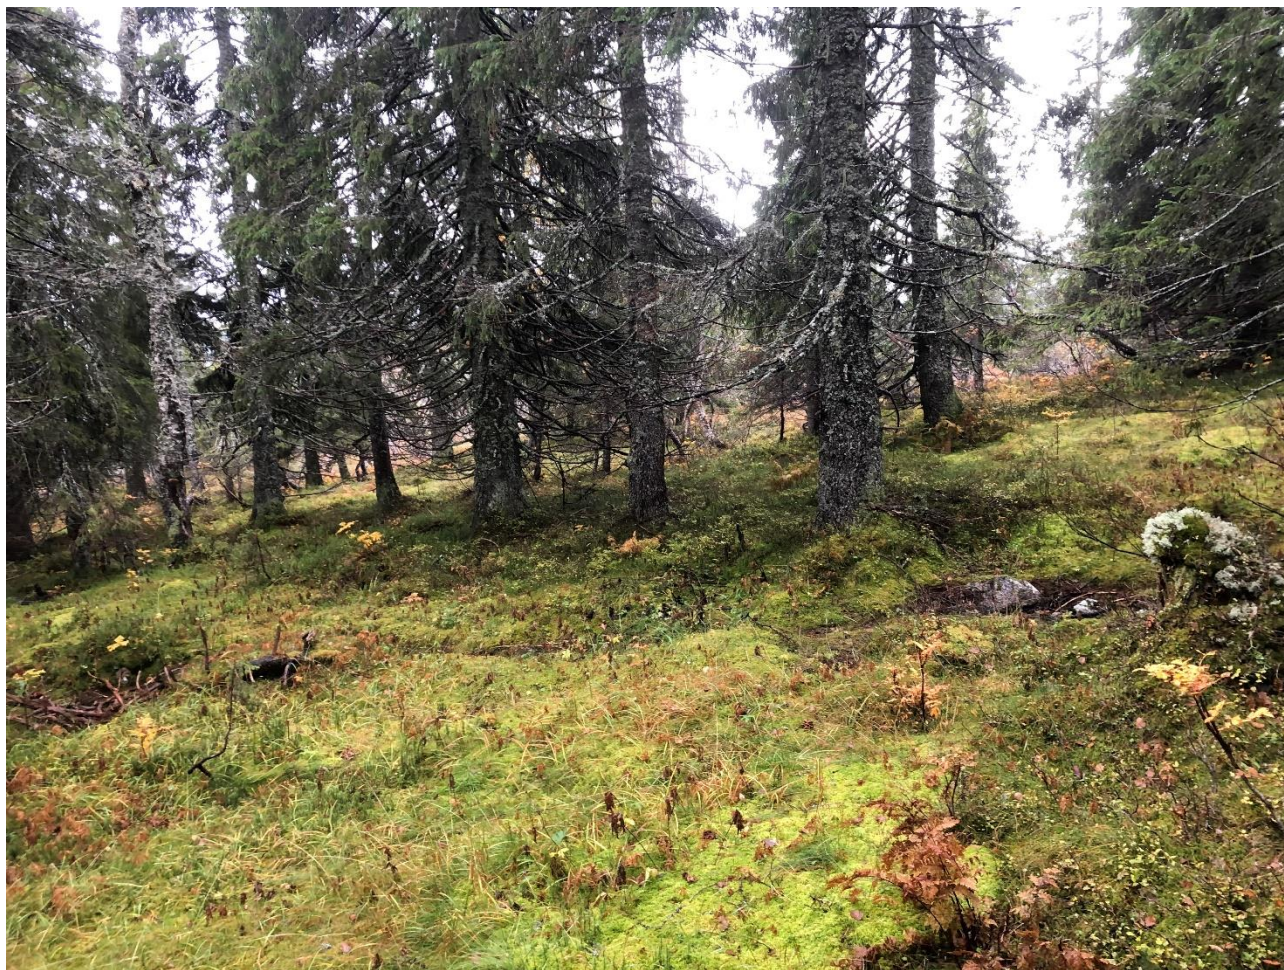
*Figur 6: Myr og tett vegetasjon i området hvor det er planlagt bygging av fritidsboliger.*

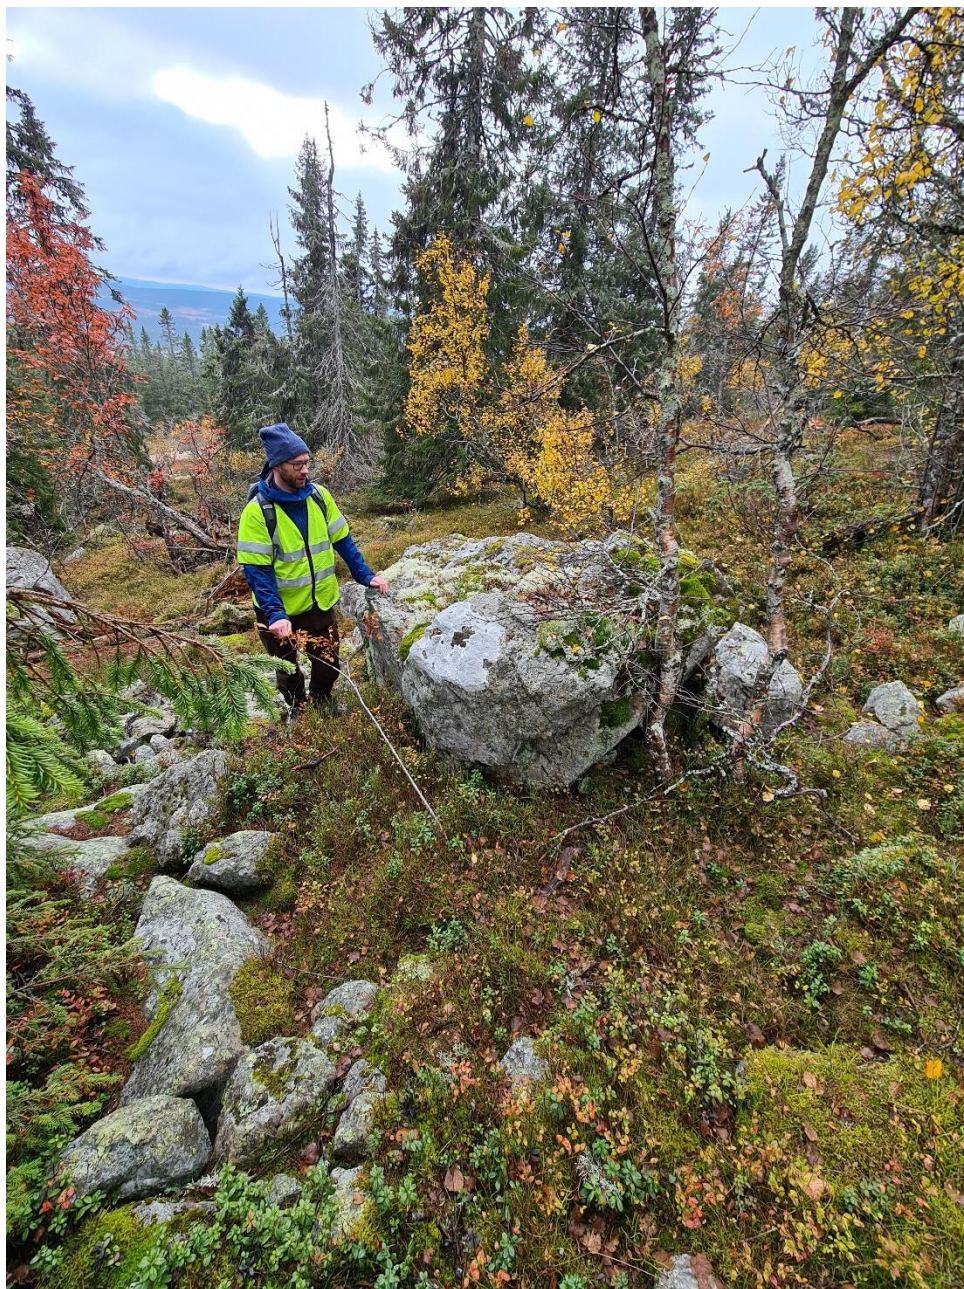
Figur 7: Store flyttblokker i morenen.

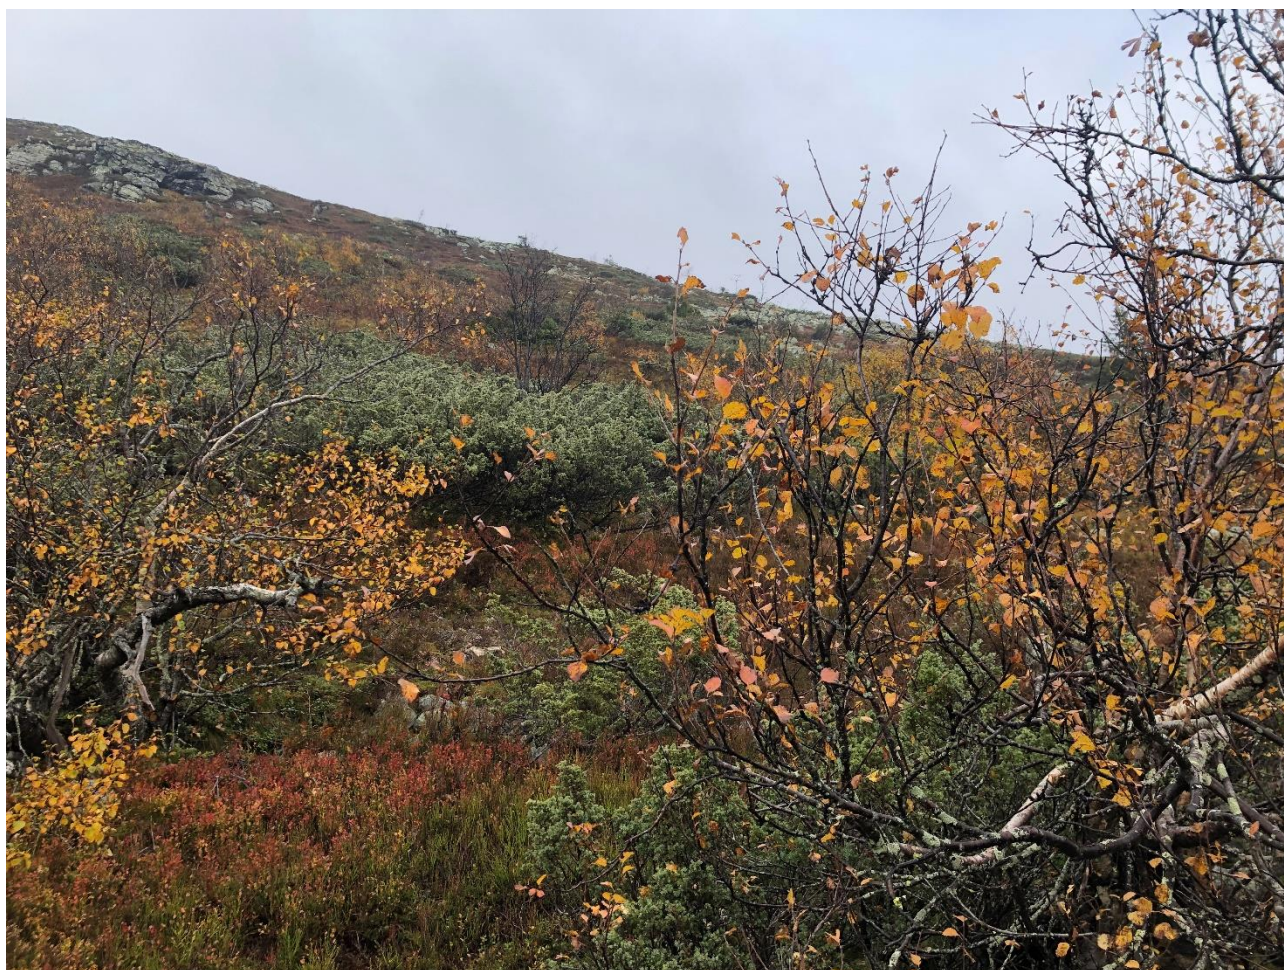
*Figur 8: Toppen av planområdet i nordvest.*
